Korrosion i skroggennemføringer og søventiler

Af Piet Jansen

FORCE Technology

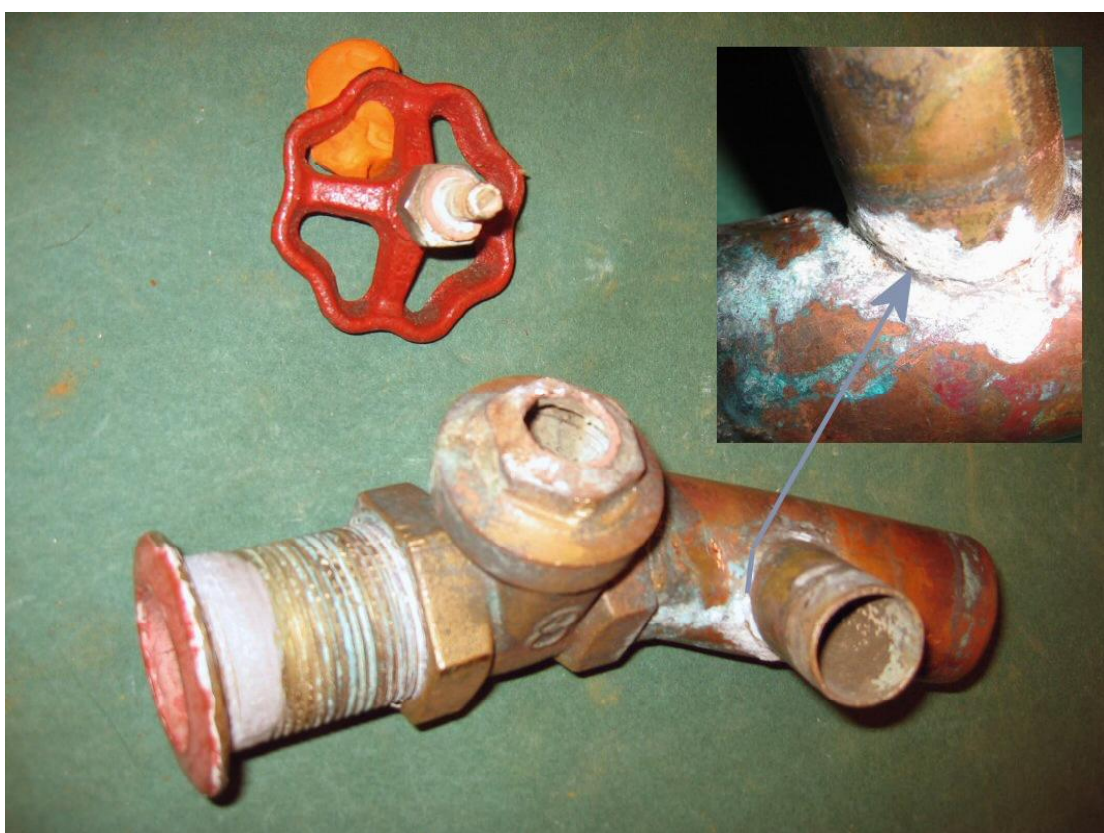
Figur nr. 2 Afzinket og knækket søventil, samt revnet messingstuds (spændingskorrosion) fra cockpitafløb.

Afzinkningskorrosion er imidlertid ikke det eneste problem, som gør messing uegnet, uanset om der måtte være tale om en afzinkningsbestandig messing. Revnedannelser og brud kan i alle messingtyper opstå som følge af spændingskorrosion. Spændingskorrosion sker som en revnedannelse opstået ved en kombineret mekanisk belastning og en påvirkning af fugt og ammoniak. Et rengøringsmiddel med ammoniak som f.eks. Flydende Ajax kan være tilstrækkeligt til, at der opstår spændingskorrosion. Dette kan forekomme i alle messingtyper, der udsættes for mekanisk belastning og ammoniak, selv i små mængder. Ammoniakholdige rengøringsmidler og andet er tilstrækkeligt. Derfor fraråder vi helt generelt brugen af messingskroggennemføringer, oplyser Piet Jansen.

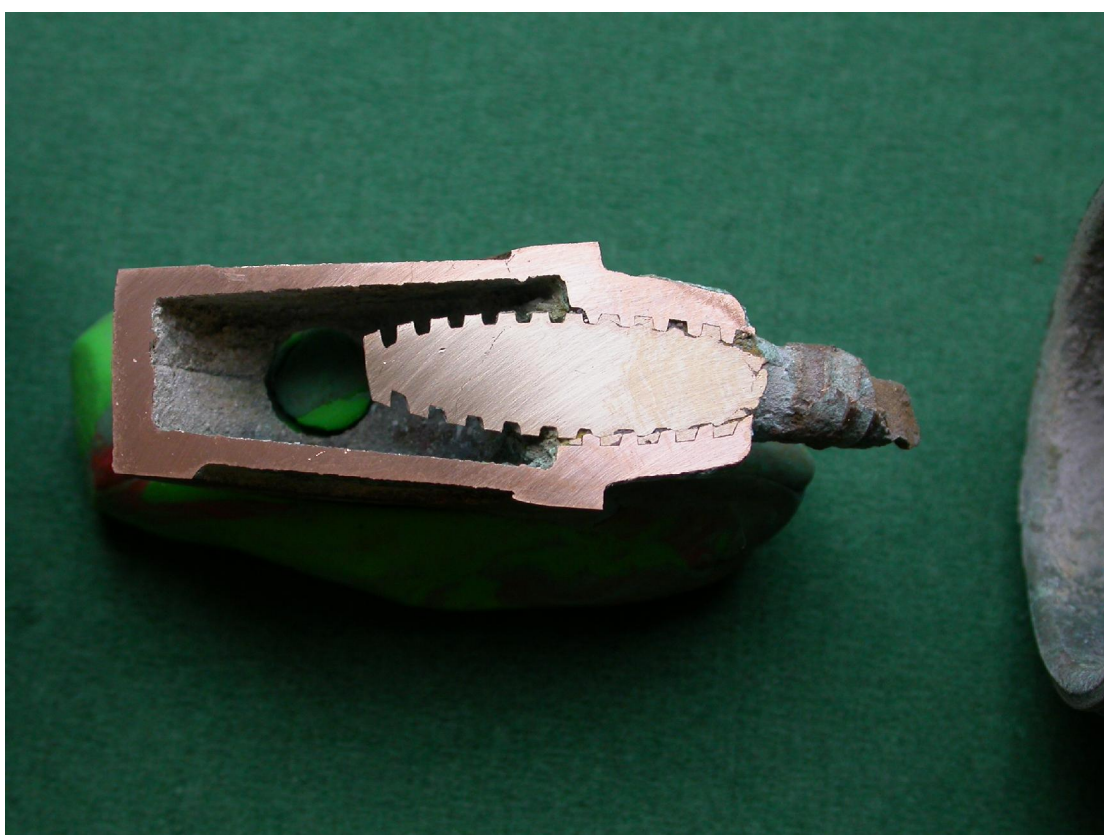
Figur nr. 4. Den knækkede spindel i skyderen. Farveforskellen imellem den lysgule messing og den rødgyldne bronze er her tydelig.

Dette er for et trænet øje forholdsvis enkelt at se, idet messing er tydeligt mere gult, som en 10-20 kr. mønt, end bronze, der har en mere rødlig farve. Det er her nødvendigt at slibe overfladen blank og sammenligne med reference prøver, hvis man er i tvivl.

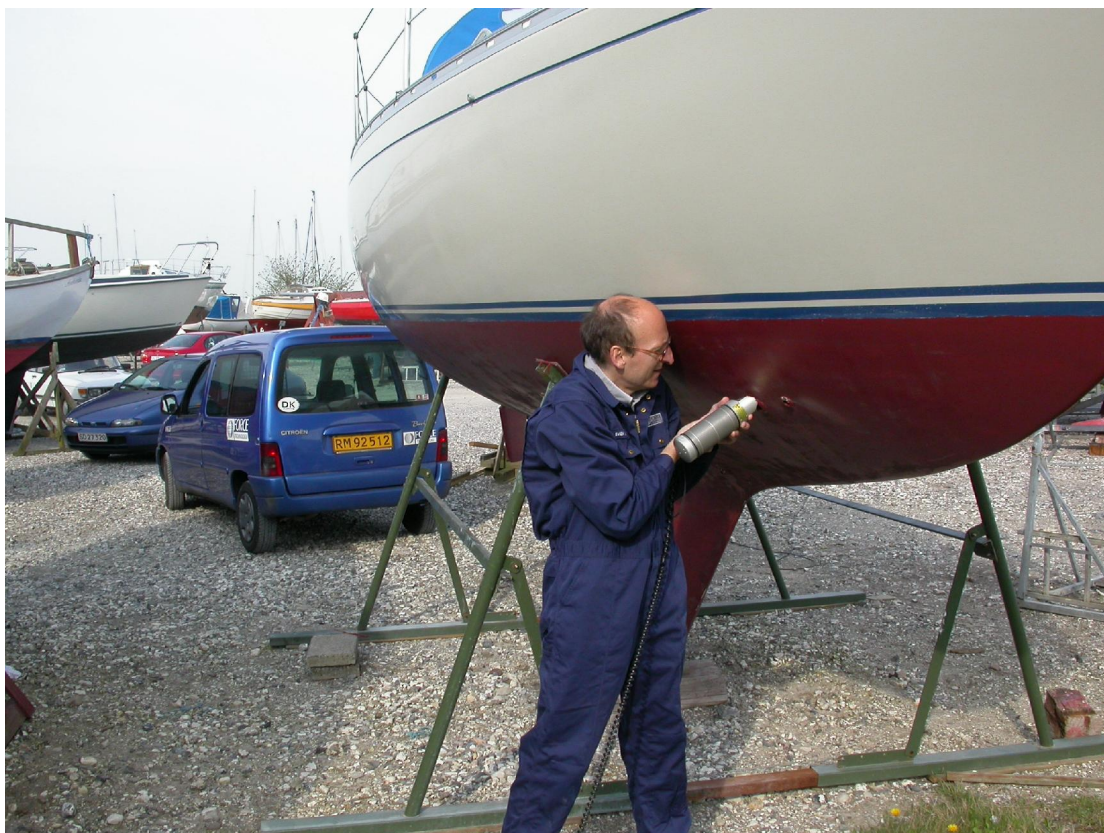
Figur nr. 5 On-site analyse af skrogennemføringer på lystbåd.

Piet Jansen erkender, at det kan være svært for en ikke-fagmand at afgøre, om der er anvendt de rigtige materialer. Eneste sikre metode er en isotopbaseret PMI-test (Positiv Materiale Identifikation), et udstyr, som blandt andre FORCE Technology har. Testen kan udføres på stedet uden at demontere delene, der skal undersøges. Slår et større antal bådejere sig sammen på en havn, vil en sådan undersøgelse kunne udføres for et forholdsvis beskedent beløb.

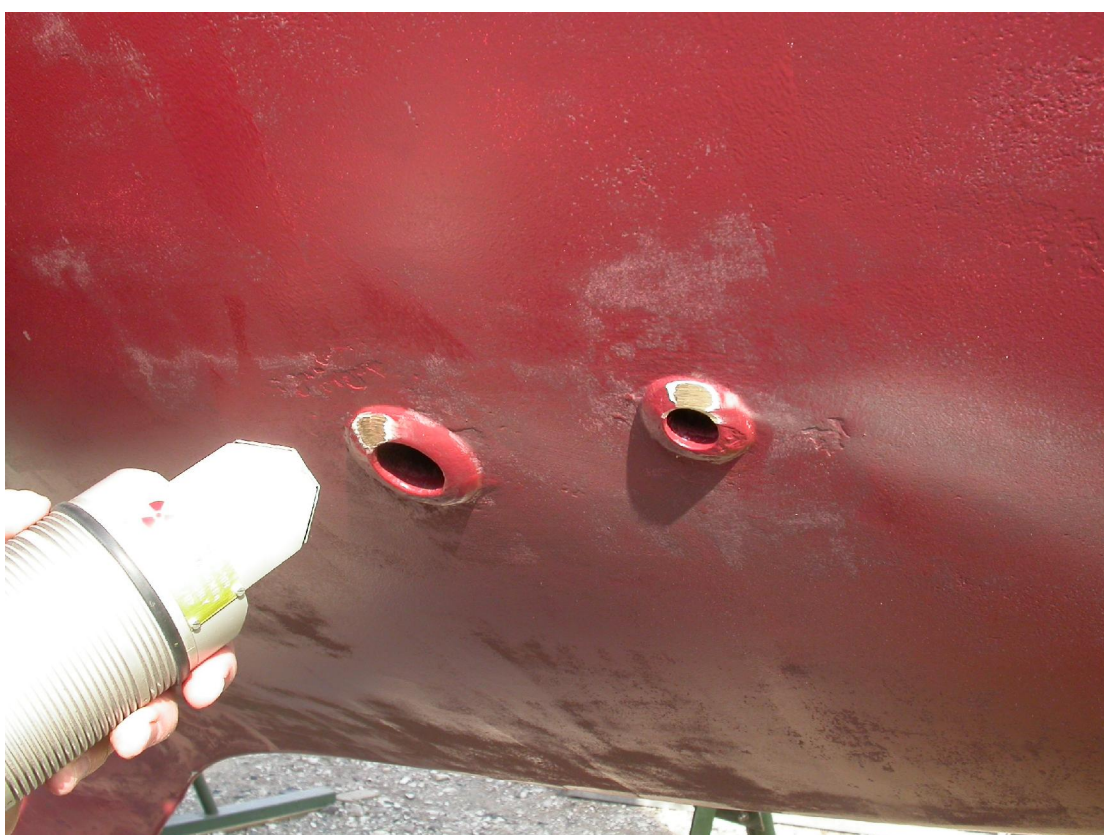
Figur nr. 6 Analysen udføres på en glatslebet flade udvendigt.
